Análisis del estado de conservación y propuestas preventivas- correctivas de edificaciones ubicadas en la línea costera mexicana

Analysis of the Conservation Status and Preventive-Corrective Proposals for Buildings Located on the Mexican Coastline

Roxana Lezama-Méndez ^a | Jesús Martín Santamaría-López ^b
Elsa Guadalupe Lagunes-Lagunes ^c | Ruth Maria Grajeda-Rosado ^d

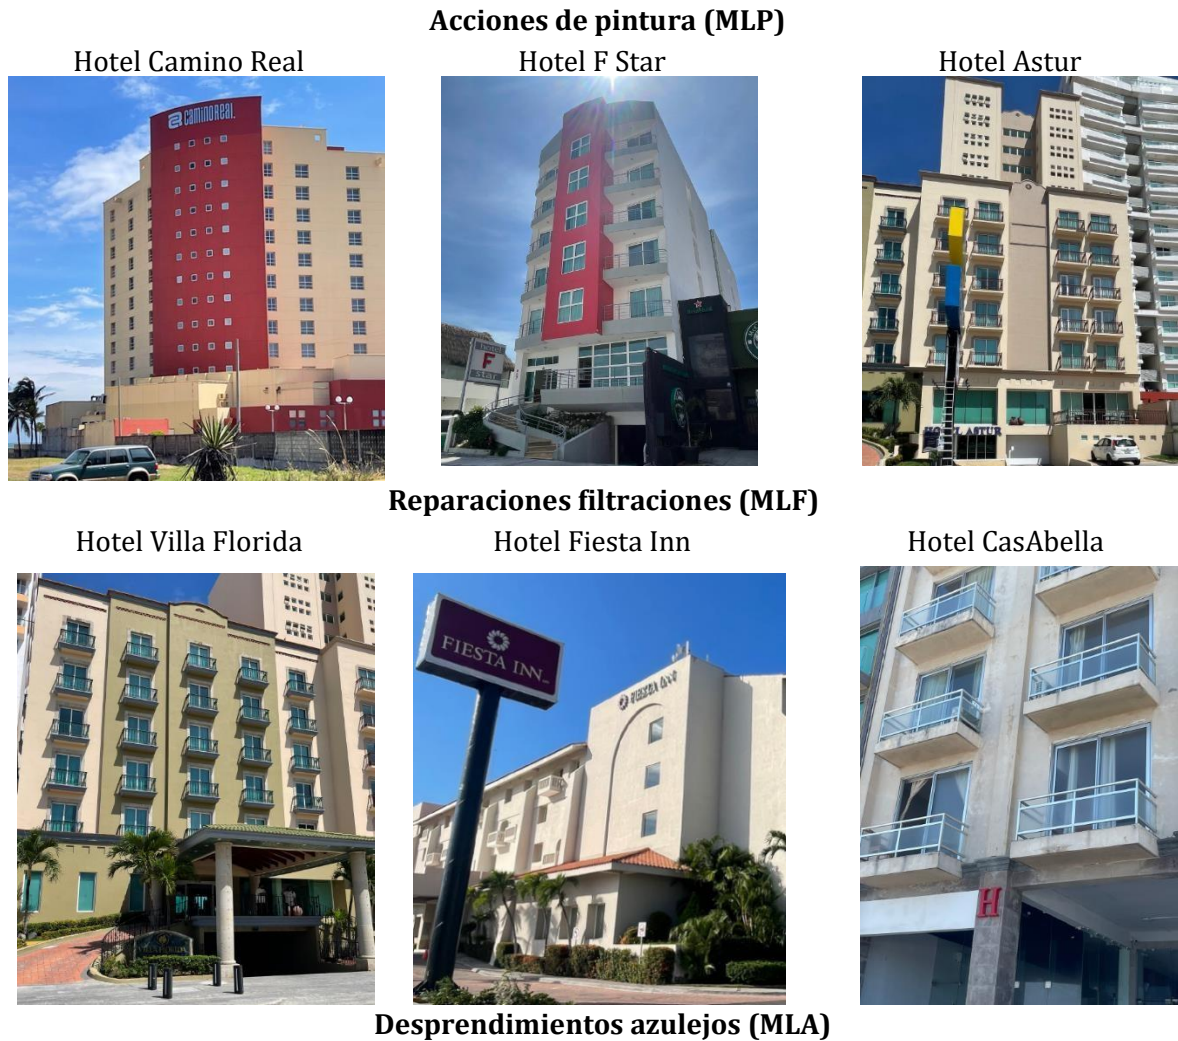
Figura 9
 Casos de deterioro leve

Para ejemplificar los casos que se analizaron por deterioro leve, durante el recorrido se presenta la **Figura 9**, que ilustra de manera clara y detallada las condiciones observadas en las edificaciones seleccionadas. En esta figura, se pueden apreciar fotografías de cada caso, lo que permite una mejor comprensión del tipo de deterioro que afecta a estas estructuras.

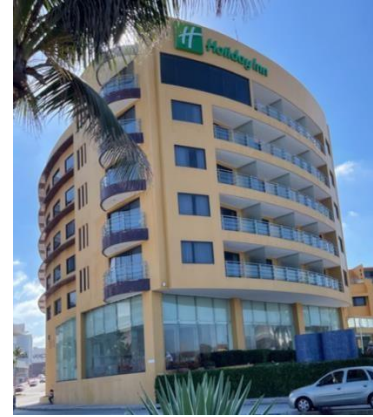
Hotel Holiday Inn

Limpiezas profundas por suciedad en fachadas (MLS)

La limpieza en las superficies de concreto es de alta importancia, porque pueden contener elementos contaminantes que con el tiempo dañan los materiales, los procesos pueden ser por métodos húmedos, mecánicos y químicos (productos con ácido y alcalinos) (Hermann, 2010). Olavarrieta *et al.* (2011) proponen para mantener un buen estado de vigas y columnas en zona costera, se realicen periódicamente actividades de pintura, lavado, pintura y lavado, lavado usando equipos a presión de agua, lavado con ácido y aplicación de silicón, lavado con agua y ácido y aplicación de silicón. En la **Figura 8**, independientemente del método utilizado, se observa que la logística de mantenimiento lo considera fundamentalmente.

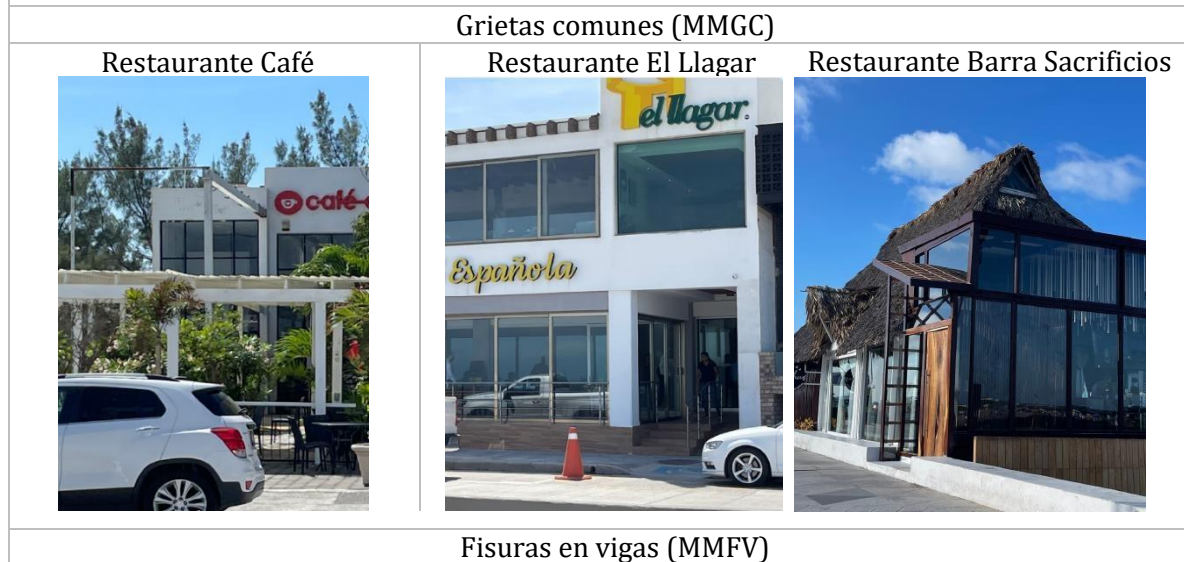
Casos de deterioro moderado

Con el fin de ilustrar los casos analizados por deterioro moderado, se presenta la **Figura 13**, la cual muestra las condiciones observadas en las edificaciones seleccionadas. En esta figura, se pueden ver fotografías de cada caso, lo que facilita una comprensión más profunda del tipo de deterioro que afecta a estas estructuras.

<p>Comercio Alexa's Bar</p>  	<p>Comercio Restaurante La Bikina</p>  	<p>Comercio Mama Gallina Restaurante</p>  
<p>Fisuras en columnas (MMFC)</p>		
<p>Comercio Plaza Pulpo</p>  	<p>Restaurante Bennigan's</p>  	<p>Comercio Trattoria Veneziano</p>

Los mantenimientos moderados, las fisuras en columna (MMFC), para su restauración, se deben eliminar las partes que se encuentre sueltas y limpiarla. Posteriormente, reconstruir el monolitismo inyectando resina epóxica, con la condicionantes de ser una fisura pasiva y no ser mayor a 0.3 mm. Reforzar la columna adhiriendo con resina epóxica placas metálicas, demoler y reconstruir la parte superior de la columna. La **Figura 11**, muestra los valores del censo.

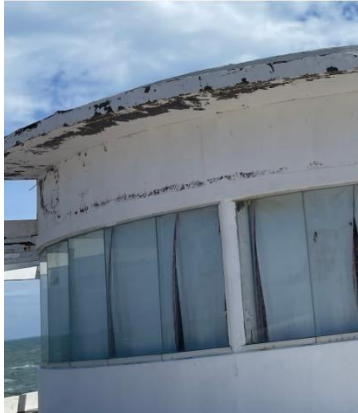
Corrosión (MSC)		
<p>Comercio Oxxo</p>

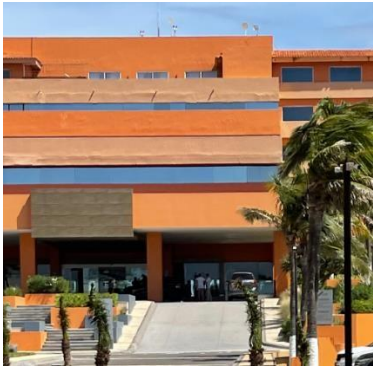
Oquedades (MSO)		
<p>Hotel Gran Fiesta</p>

En este tipo de mantenimiento (MSO) se debe eliminar el concreto segregado hasta encontrar el concreto sano, para limpiar la superficie correctamente. Las reparaciones en de este tipo pueden ser superficiales o profundas. Los productos para estas reparaciones deben ser especializados, a base de morteros cementosos, no metálicos,

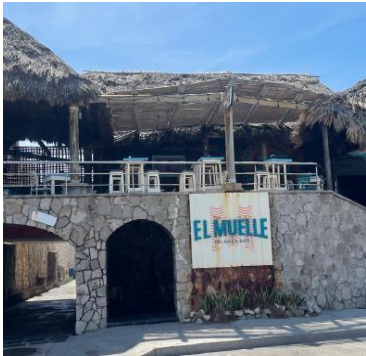
Oxidación estructura (MSOx)		
<p>Restaurante El muelle</p>

En la reparación de elementos oxidados, se debe limpiar la superficie y posteriormente aplicar productos que detengan el proceso corrosivo. Se puede considerar la opción de implementar medidas adicionales como la incorporación de aditivos, el uso de espesores de recubrimiento apropiados, la aplicación de revestimientos especiales, la inclusión de inhibidores de corrosión o la utilización de protección catódica, con el fin de aumentar la resistencia al deterioro del concreto reforzado (Torres, 2020).
