## Análisis del estado de conservación y propuestas preventivas- correctivas de edificaciones ubicadas en la línea costera mexicana

### *Analysis of the Conservation Status and Preventive-Corrective Proposals for Buildings Located on the Mexican Coastline*

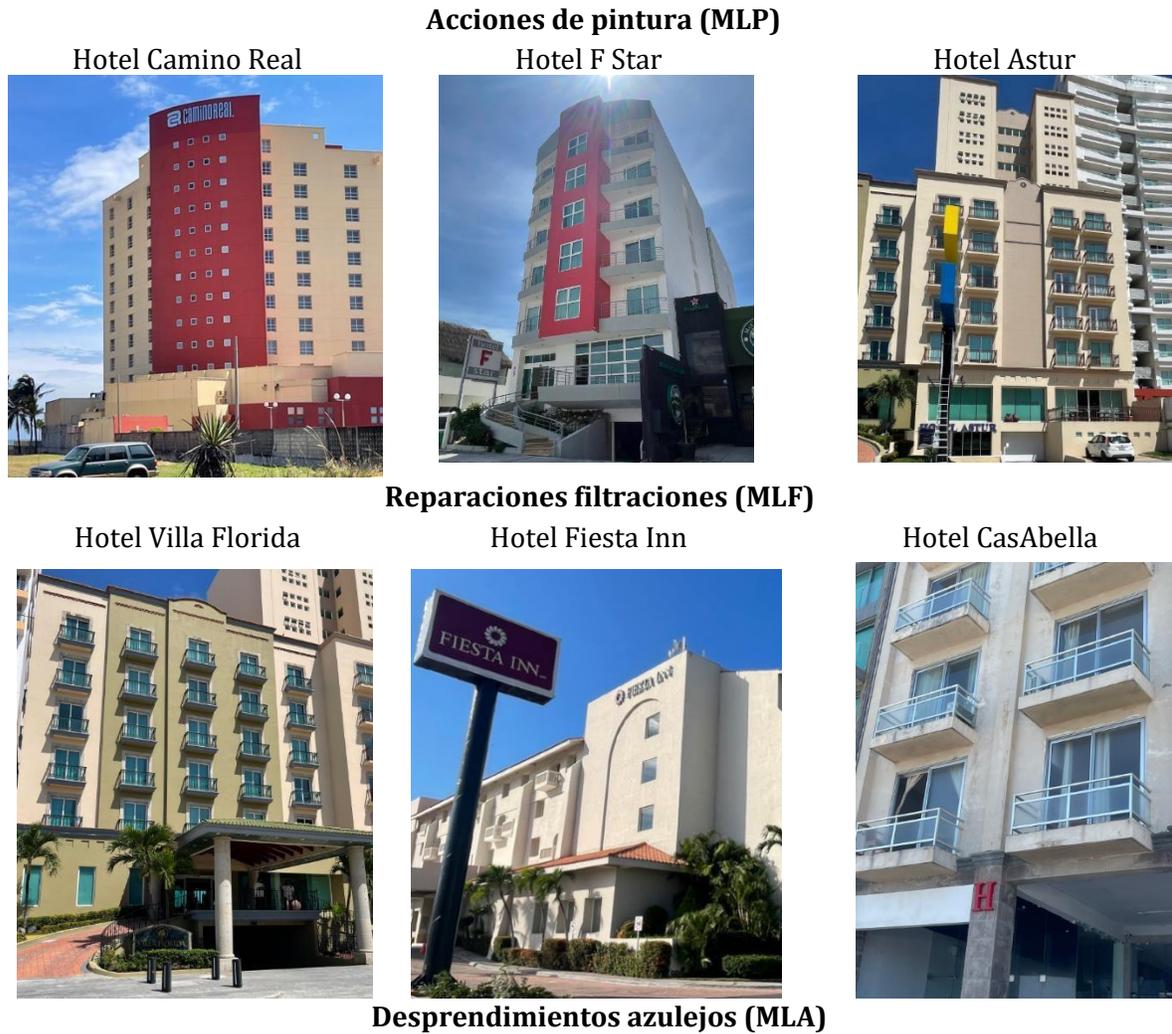
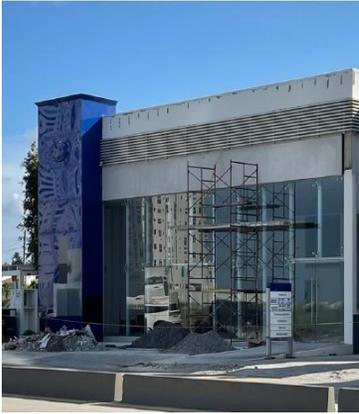
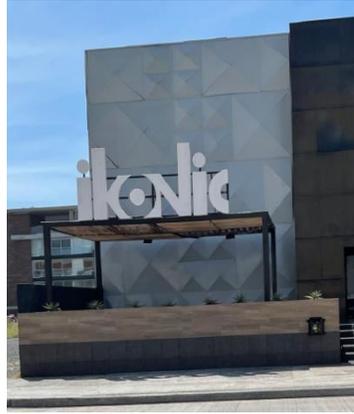
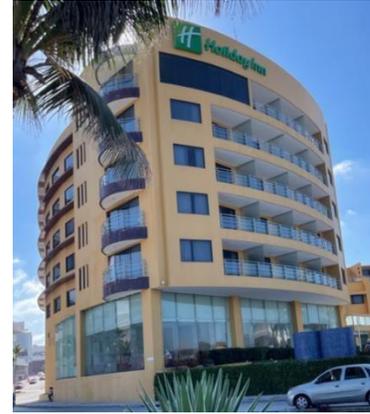
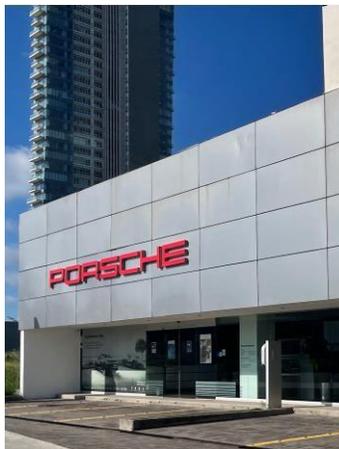
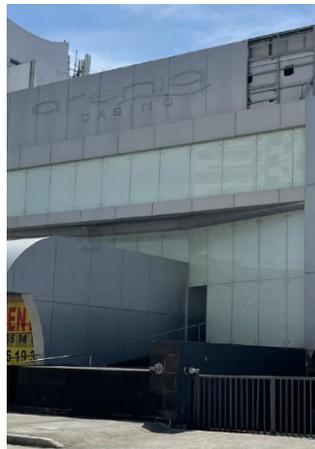
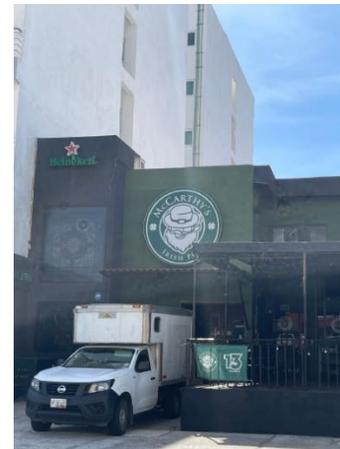
**Figura 9**  
 Casos de deterioro leve

Para ejemplificar los casos que se analizaron por deterioro leve, durante el recorrido se presenta la **Figura 9**, que ilustra de manera clara y detallada las condiciones observadas en las edificaciones seleccionadas. En esta figura, se pueden apreciar fotografías de cada caso, lo que permite una mejor comprensión del tipo de deterioro que afecta a estas estructuras.

**Limpiezas profundas por suciedad en fachadas (MLS)**

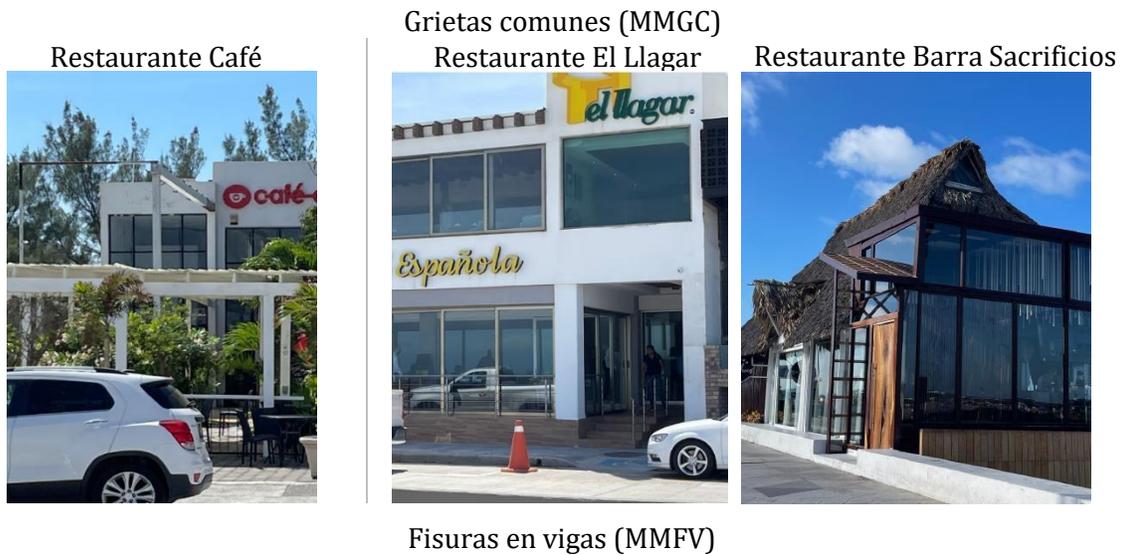
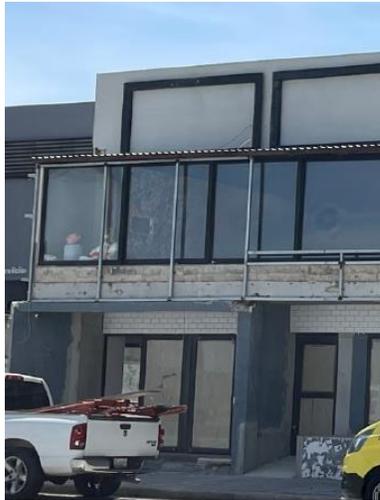
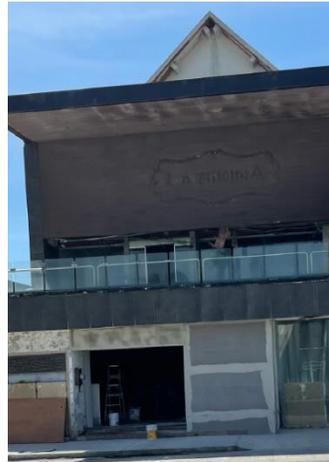
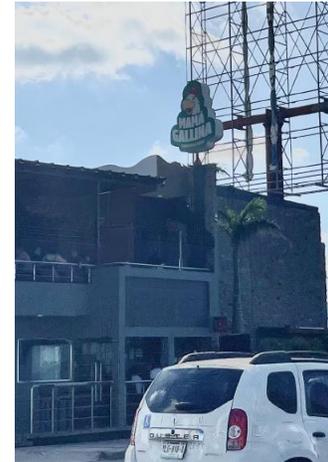
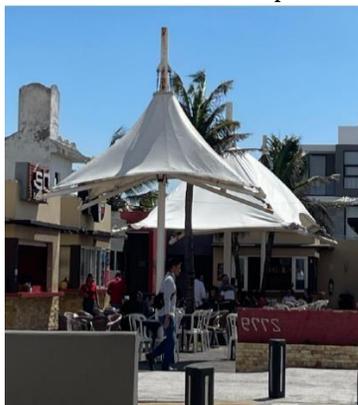
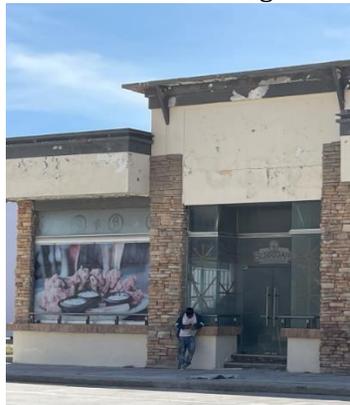
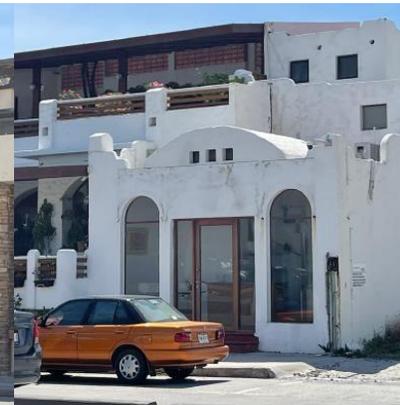
**Figura 13**

*Casos de deterioro moderado*

Fisuras en columnas (MMFC)

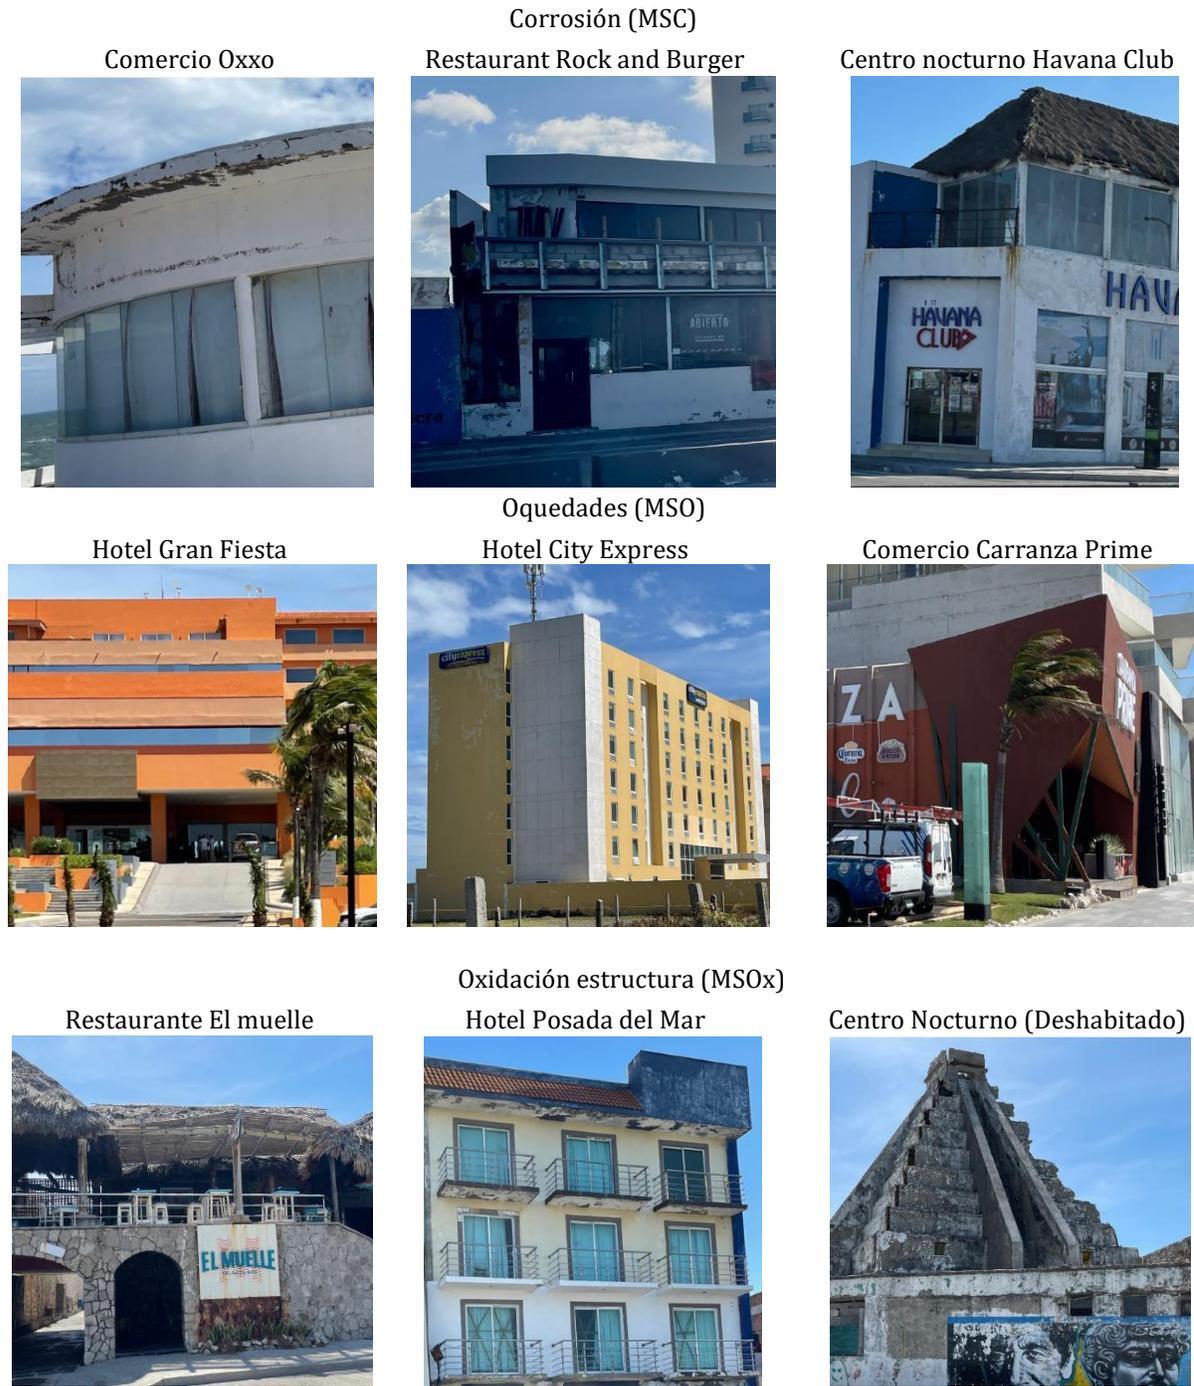
**Figura 17.**  
*Casos de deterioro severo*

Para mostrar los casos que fueron analizados debido a un deterioro severo, se incluye la **Figura 17**, que representa con fotografías de manera clara y detallada las condiciones encontradas en las edificaciones elegidas.
