Reporte del monitoreo del espacio verde público, en la ciudad de Córdoba, Veracruz, México: Periodo 2021-2023

Monitoring report of public green space in the city of Córdoba, Veracruz, Mexico. Period 2021-2023

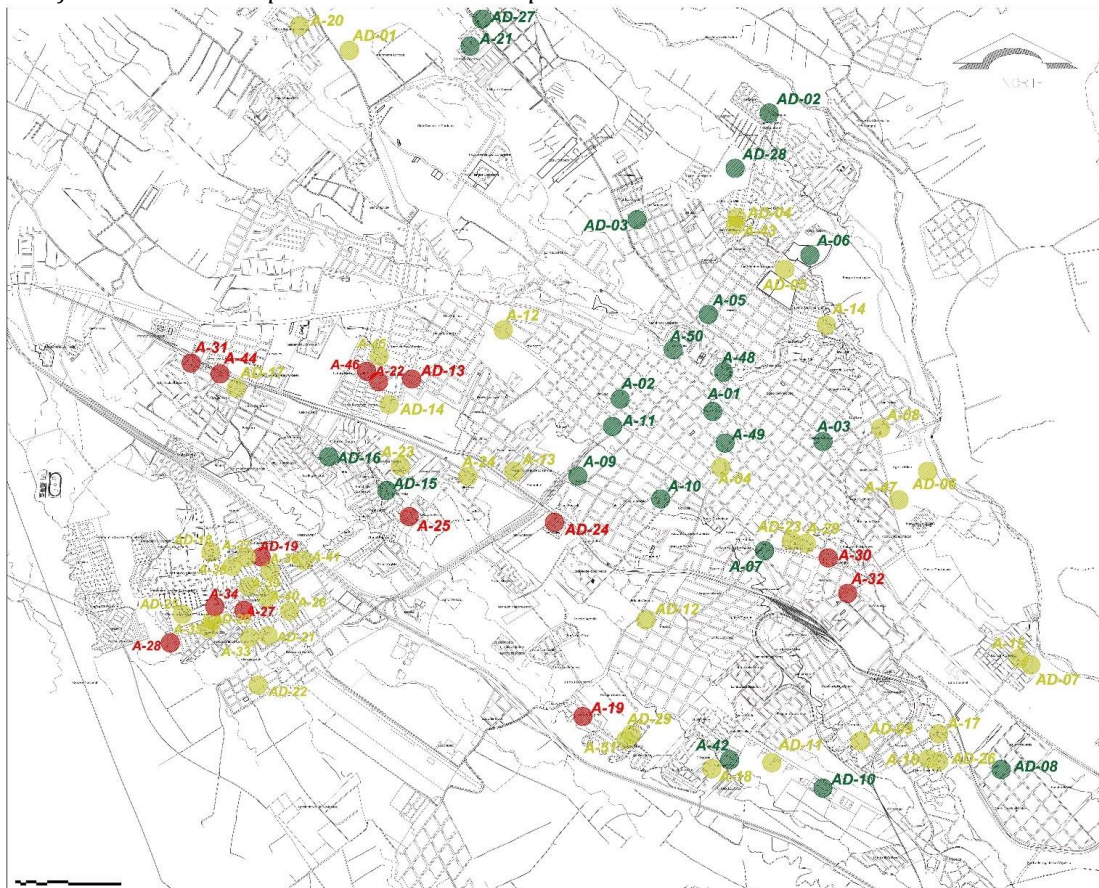
Figura 9

Semaforzación de los espacios analizados en el periodo 2019-2020

Los resultados obtenidos en el primer monitoreo del periodo 2019 - 2020 fueron publicados (Morgado-Bustos *et al.*, 2022) y se determinó que el 27.5 % de los espacios verdes públicos se encontraban en estado de conservación “bueno”; El 55 % de los espacios verdes públicos tenían una categoría en estado de conservación “regular” y 17,5 % de los espacios verdes públicos, se encontraban en un estado de conservación “malo”.

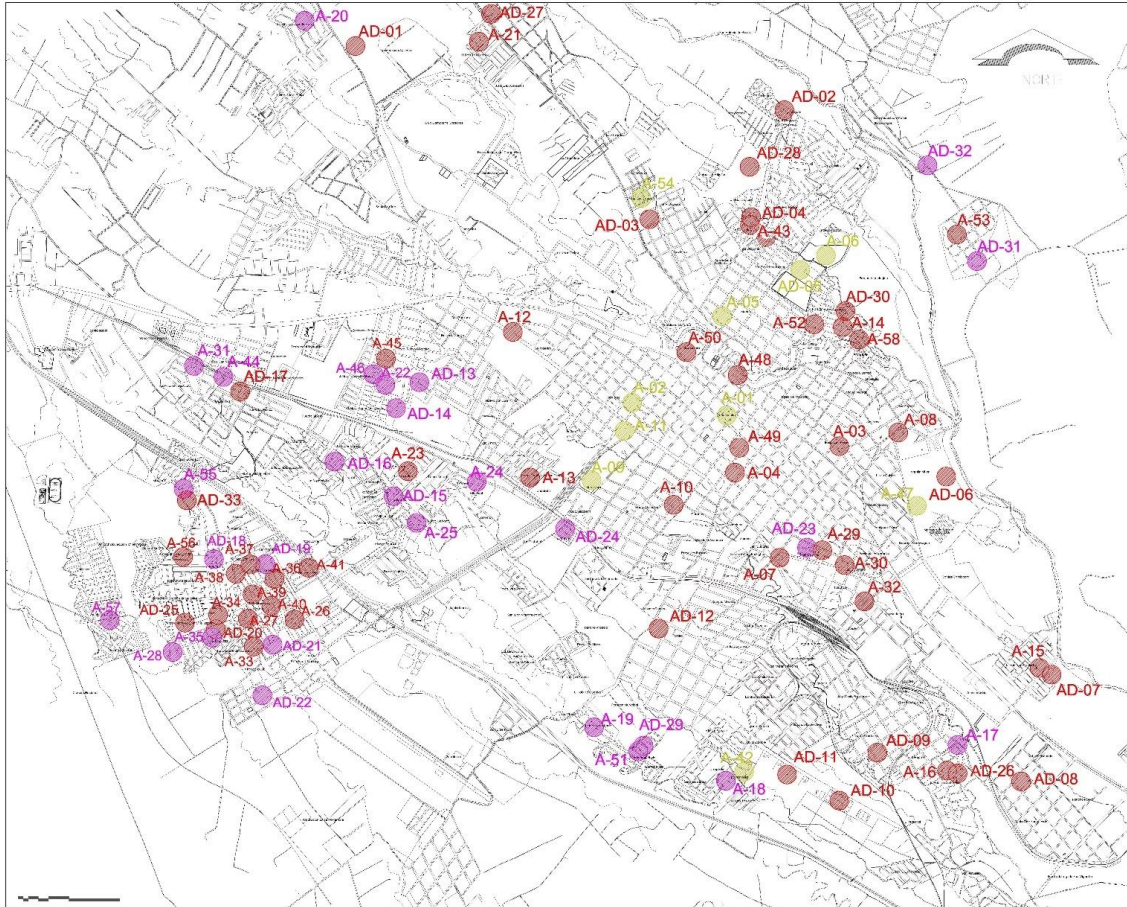
Figura 11

Semaforización 2023. Análisis del espacio verde público (AEPES-1) Manual de encuestas para el análisis y levantamiento de datos en la “ZMC” y “ZMO” del OUAES: Periodo 2021–2023

En conclusión con los datos obtenidos del monitoreo, podemos determinar que el deterioro en el estado de conservación de los espacios verdes públicos en la ciudad de Córdoba Veracruz durante el periodo 2021-2023 ha sido muy notable, y una vez concluida se obtuvieron los siguientes resultados: 0 espacios analizados poseen una categorización de estado de conservación “Bueno”; 12 espacios analizados presentan una categorización de estado de conservación “Regular”; 53 espacios analizados presentan una categorización en estado de conservación “Malo” y 26 espacios analizados presentan una categorización en estado de conservación “No cumple”, dando un total de 91 espacios verdes públicos que fueron analizados. Por lo cual podemos deducir que la mayoría de los espacios analizados han sufrido un deterioro debido a diferentes condiciones urbanas, medioambientales, socio-culturales.
