**Niveles de alteración del patrimonio arquitectónico moderno:
Los inmuebles de 1940 a 1970 en el
Centro Histórico de Veracruz, México**

*Alteration Levels of Modern Architectural Heritage:
Buildings from 1940 to 1970 in the Historic Center of
Veracruz, Mexico, Mexico*

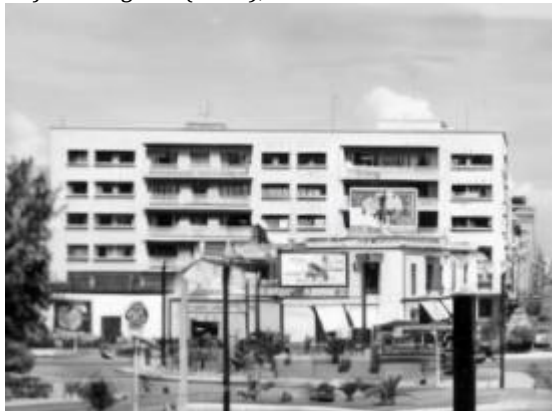
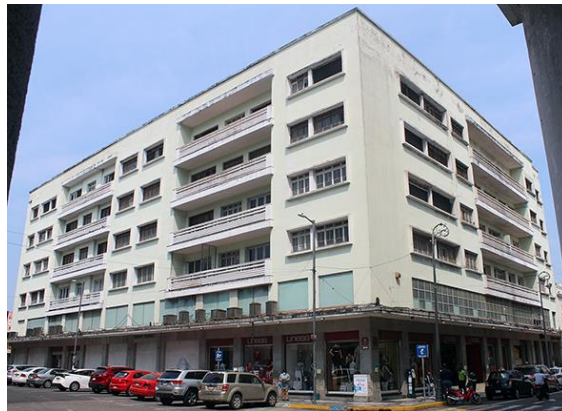
Figura 1

Figura 1, el cual mantiene todos sus rasgos distintivos en acabados y configuración formal. Con el tiempo se han incorporado compresores de AC sobre la marquesina de la planta baja.

Edificio Virginia (1949), sin alteraciones

Nota: [Izq.] Edificio Virginia visto desde el parque Zamora. ca. 1950, recuperado de: <https://www.mexicoenfotos.com/antiguas/veracruz/veracruz/parque-zamora-MX14198202450285>. [Der.] Edificio Virginia visto desde la Avenida Independencia. 2023. Fotografía: Marco Montiel Zacarías.

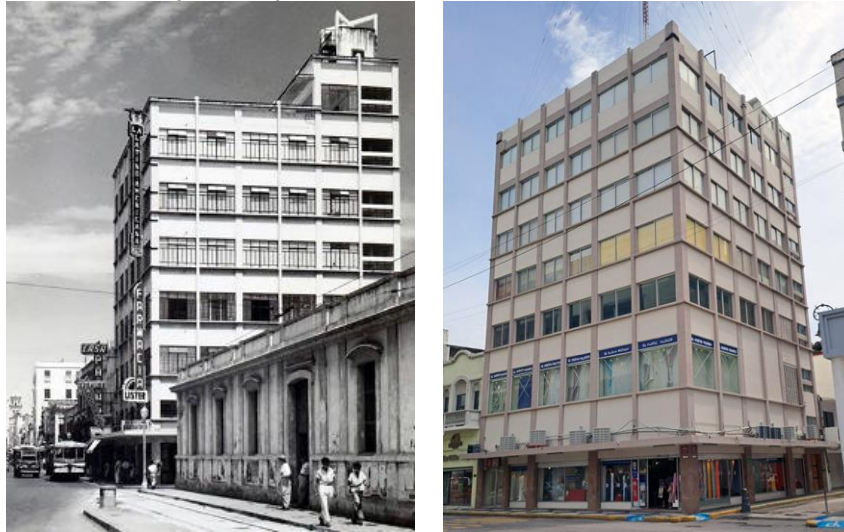
Un ejemplo es el edificio Pazos (ca. 1940) de la **Figura 2**, el cual ha sufrido la sustitución de carpintería original por cancelería de aluminio, haciendo herméticas las ventanas y por otro lado, se ha incorporado un nivel más, tratando de mantener la misma estética original, generando una imagen homogénea que no afecta mayormente en su interpretación.

Figura 2
 Edificio Pazos (ca. 1940), con alteraciones menores

Nota: [Izq.] Edificio Pazos visto desde el parque Zamora. ca.1950. recuperado de <https://tinyurl.com/2v2hjdhn>. [Der.] Edificio Edificio Pazos visto desde la Avenida Independencia. 2024. Fotografía: Marco Montiel Zacarías.

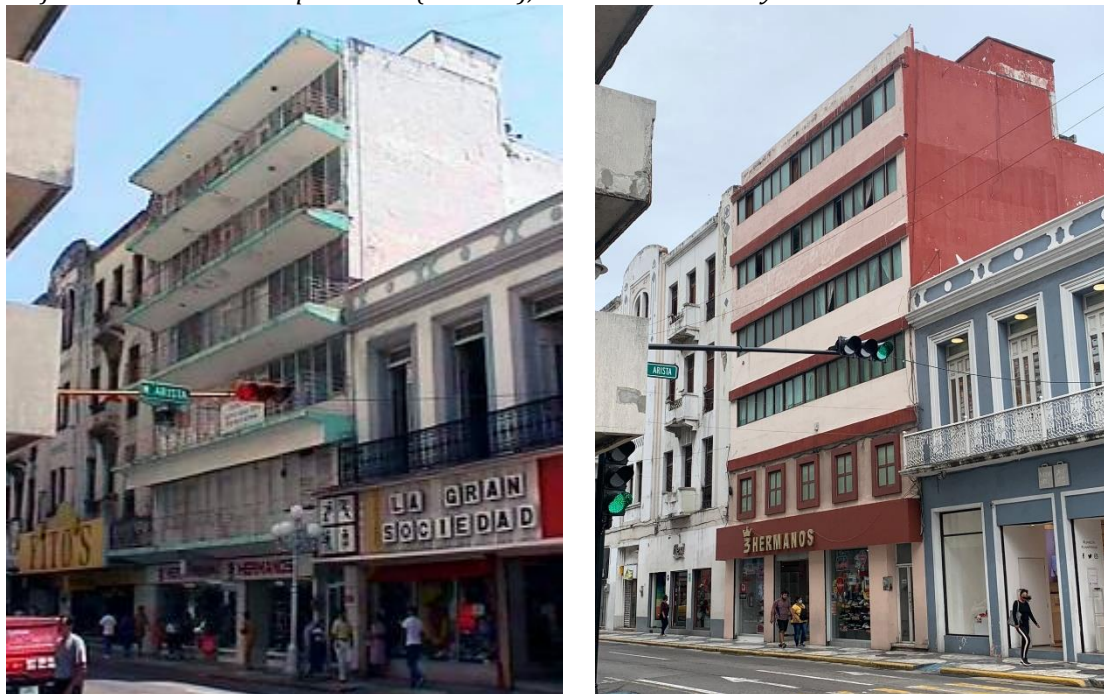
Figura 3

Edificio sobre Avenida Independencia (ca. 1965), con alteraciones mayores

[Izq.] Edificio sobre Av. Independencia. (ca. 1990), Dirección de Centro Histórico, H. Ayto. de Veracruz. [Der.] Edificio sobre Av. Independencia. 2021. Fotografía: Marco Montiel Zacarías.

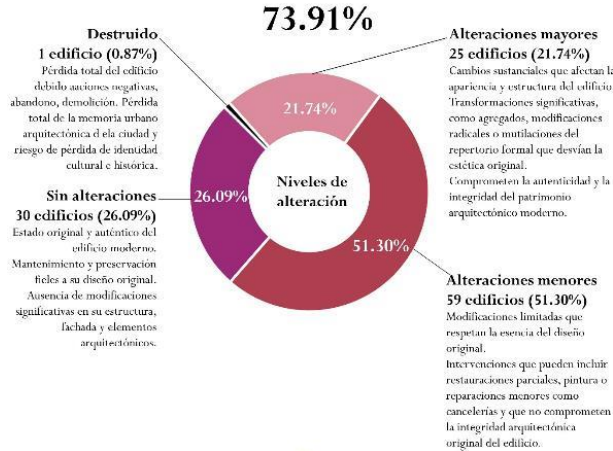
De esta forma se obtuvo que de la muestra de 115 inmuebles modernos en el Centro Histórico de Veracruz 85 de ellos presentan algún nivel de alteración en su fachada, lo que representa un 73.91 % de edificios con fachadas alteradas y, por otro lado, que treinta edificios no presentan alteraciones significativas, conservando su

fachada original, lo que representa el 26.09 % restante del total de edificios evaluados (ver **Figura 4**). Edificios registrados: 115.

Figura 4
Nivel de alteración del patrimonio moderno en el Centro Histórico de Veracruz

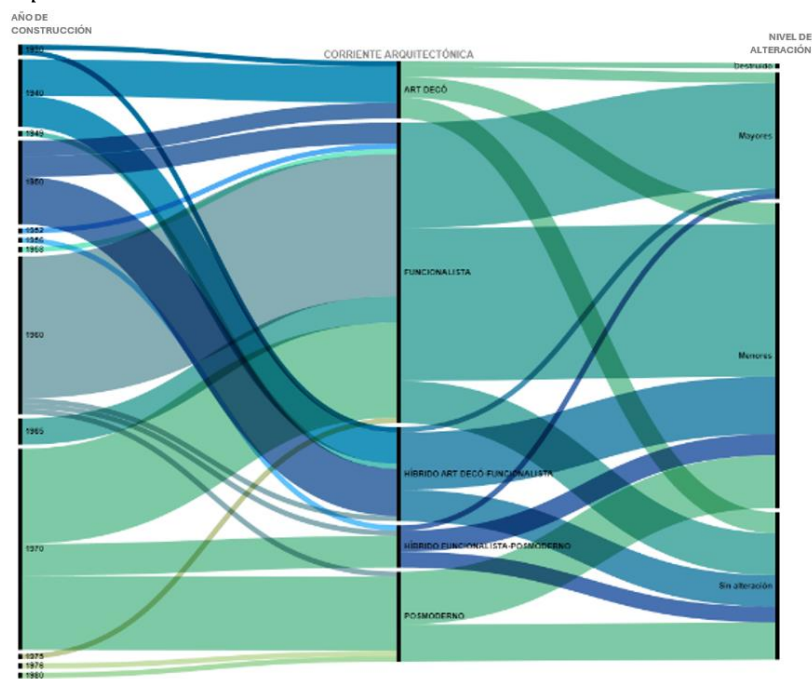
Figura 5
Niveles de alteración del Patrimonio arquitectónico moderno en el Centro Histórico de Veracruz. Correlacionado por año de construcción y corriente arquitectónica

Como los datos demuestran (**Figura 5**), casi un 75 % de los inmuebles modernos presentan alteraciones y entre ellos, la arquitectura más alterada es la funcionalista, hecho que condiciona altamente la conservación de esta arquitectura, su legado y su memoria, a la vez que aumenta las posibilidades de perder la integridad del paisaje histórico urbano del Centro Histórico de Veracruz. Esta situación pone de manifiesto la necesidad de revisar las políticas nacionales de protección de la arquitectura moderna de carácter no monumental, que carece de reconocimiento federal por no poseer valores artísticos extraordinarios.
