## Análisis del estado de conservación y propuestas preventivas- correctivas de edificaciones ubicadas en la línea costera mexicana

### *Analysis of the Conservation Status and Preventive-Corrective Proposals for Buildings Located on the Mexican Coastline*

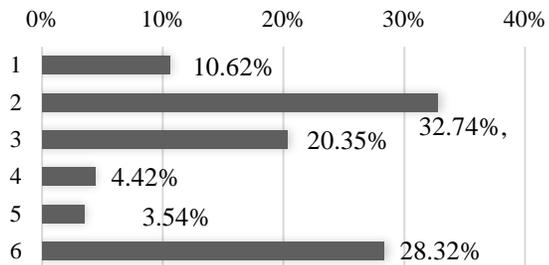
*Datos de Cantidad y % en necesidad de mantenimiento por pintura (MLP)*

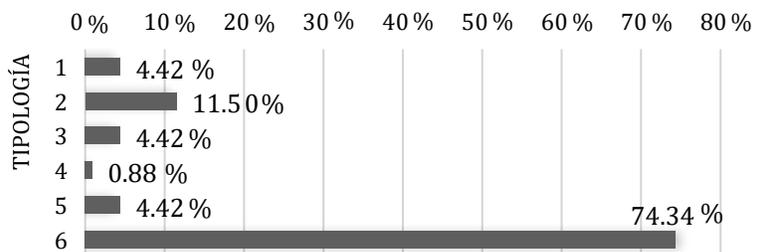
*Datos de Cantidad y % en necesidad de mantenimiento por filtración (MLF)*

Para el procedimiento de impermeabilización por filtraciones (MLF), lo primero es preparar la zona limpiando la superficie para evitar cualquier contaminante que pueda afectar la adherencia del producto, con ello se permite identificar, resanar y sellar todas las grietas y puntos críticos donde pueda filtrarse el agua.

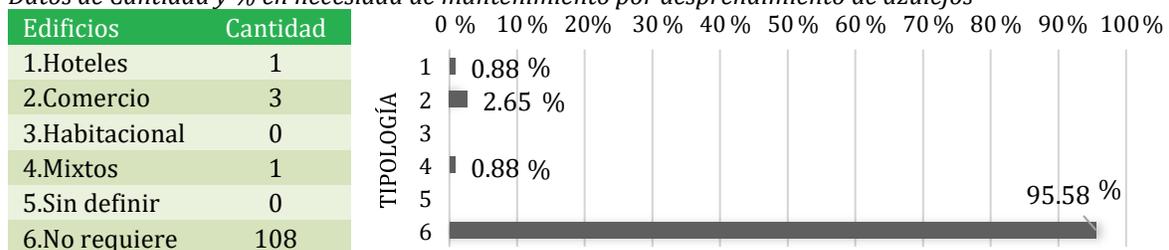
**Figura 7**

En la **Figura 7**, se muestra que las edificaciones presentan pocos desprendimientos de azulejo, significando un buen mantenimiento en general por parte de los locatarios en sus fachadas exteriores.

*Datos de Cantidad y % en necesidad de mantenimiento por desprendimiento de azulejos*

Cuando los azulejos se desprenden de las fachadas (MLA), es crucial abordar este problema con prontitud. Las causas pueden incluir dimensiones inadecuadas de las juntas y una cantidad insuficiente de material de agarre, lo que puede provocar tensiones debido a cambios ambientales como variaciones de temperatura y humedad.

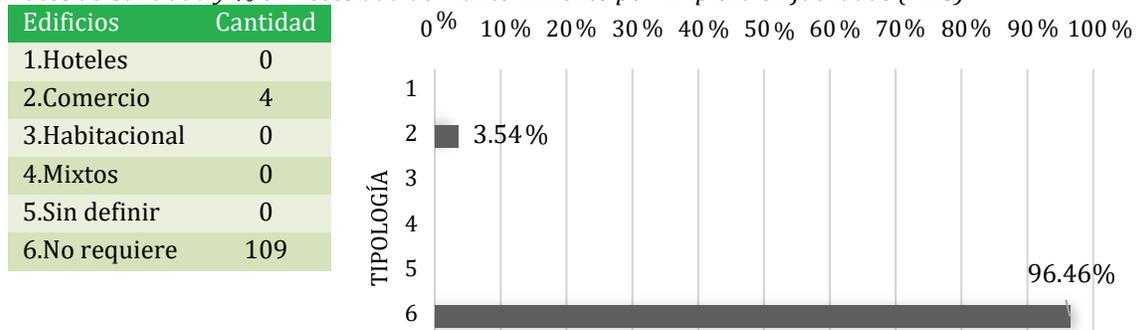
**Figura 8**

*Datos de Cantidad y % en necesidad de mantenimiento por limpieza en fachadas (MLS)*

La limpieza en las superficies de concreto es de alta importancia, porque pueden contener elementos contaminantes que con el tiempo dañan los materiales, los procesos pueden ser por métodos húmedos, mecánicos y químicos (productos con ácido y alcalinos) (Hermann, 2010). Olavarrieta *et al.* (2011) proponen para mantener un buen estado de vigas y columnas en zona costera, se realicen periódicamente actividades de pintura, lavado, pintura y lavado, lavado usando equipos a presión de agua, lavado con ácido y aplicación de silicón, lavado con agua y ácido y aplicación de silicón. En la **Figura 8**, independientemente del método utilizado, se observa que la logística de mantenimiento lo considera fundamentalmente.

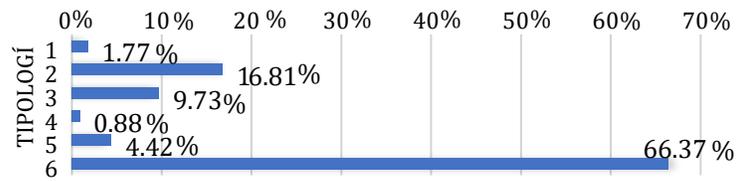
*Datos de cantidad y % en necesidad de mantenimiento por grietas comunes (MMGC)*

Para el mantenimiento de grietas comunes (MMGC) se debe picar la grieta para agrandarla y con ello se desprenda la superficie no firme para retirar el polvo. Con un pulverizador colocar agra sobre la grieta, aplicar pasta de cemento plástico con espátula en capas finas, esperando su secado para mejorar el acabado y, por último, lijara para nivelar con la pared. La **Figura 10** reporta los valores encontrados en el censo.

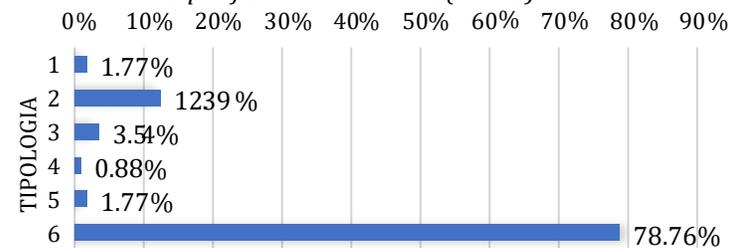
*Datos de cantidad y % en necesidad de mantenimiento por fisura en columnas (MMFC)*

Los mantenimientos moderados, las fisuras en columna (MMFC), para su restauración, se deben eliminar las partes que se encuentre sueltas y limpiarla. Posteriormente, reconstruir el monolitismo inyectando resina epóxica, con la condicionantes de ser una fisura pasiva y no ser mayor a 0.3 mm. Reforzar la columna adhiriendo con resina epóxica placas metálicas, demoler y reconstruir la parte superior de la columna. La **Figura 11**, muestra los valores del censo.

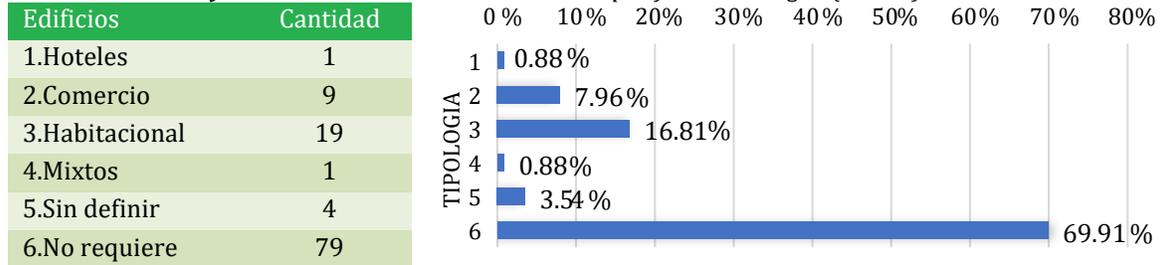
**Figura 12**

*Datos de cantidad y % en necesidad de mantenimiento por fisuras en vigas (MMFV)*

Después de identificar la causa de la fisura (MMFV), se procede con las siguientes acciones para su corrección: a) limpiar la fisura, b) restaurar la monolitización mediante la inyección de resina epóxica, independientemente de si hay limitaciones de sobrecarga, y c) mejorar la resistencia estructural mediante la instalación de refuerzo longitudinal adicional y/o colocación de nuevos anillos y estribos.

fisura para determinar el siguiente paso, en nuestro caso al ser un ambiente húmedo y agresivo: para fisuras pasivas con dimensión > 0.1 mm, se recomienda la inyección de resina epóxica, y; para fisuras activas con dimensión > 0.1 mm, se sugiere el uso de sellador. La **Figura 12**, muestra los valores del censo.

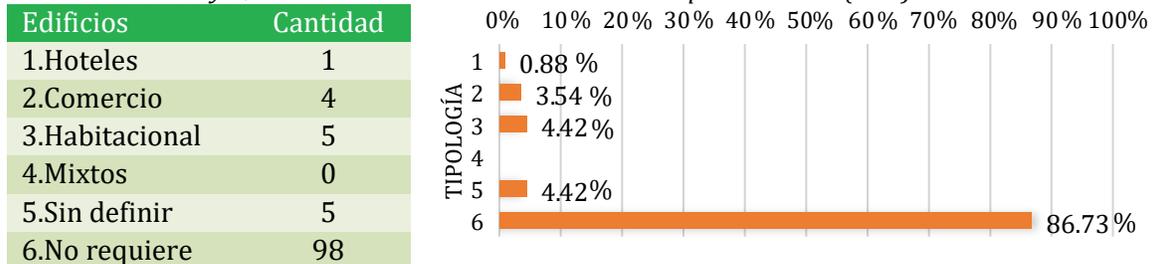
**Figura 14**

*Datos de cantidad y % en necesidad de mantenimiento severo por corrosión (MSC)*

Al igual que el apartado de mantenimiento moderado, para la sugerencia del proceso de restauración y mantenimiento se consideró lo mencionado por el Manual de reparación, refuerzo y protección de las estructuras de concreto (Helene, 1977), así como el Manual de reparaciones y refuerzos estructurales (GobChile, 2018). Dentro de estos deteriorados, se deben considerar, corrosión, oxidación, carbonatación, desintegración de elementos y derrumbes tanto parciales como totales (Uzqueda-Pellejero, 2020). En el mantenimiento severo por corrosión (MSV), se debe remover el concreto dañado y elementos corroídos, asegurándose de limpiar el área afectada, reconstruir el acero de refuerzo con los datos de la sección original. En la inspección, se pueden apreciar dos etapas de corrosión, la inicial o avanzada. En la inicial, se puede restaurar el elemento estructural manteniendo dimensiones originales, mediante mortero polimérico, epóxica y de base poliéster. Si es una etapa avanzada, se recomienda el aumento de las dimensiones originales, tanto en sección como en área de acero. En todos los casos, finalizar con la aplicación de un revestimiento para protección adicional. La **Figura 14**, muestra los datos de cantidad y porcentaje del censo a las 113 edificaciones.

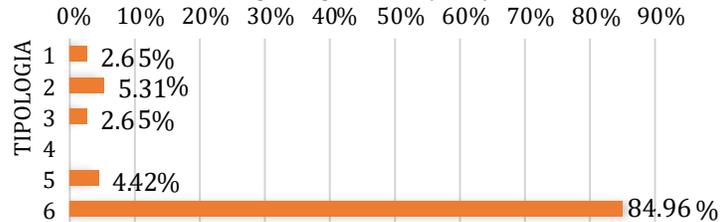
*Datos de cantidad y % en necesidad de mantenimiento severo por oquedades (MSO)*

En este tipo de mantenimiento (MSO) se debe eliminar el concreto segregado hasta encontrar el concreto sano, para limpiar la superficie correctamente. Las reparaciones en de este tipo pueden ser superficiales o profundas. Los productos para estas reparaciones deben ser especializados, a base de morteros cementosos, no metálicos,

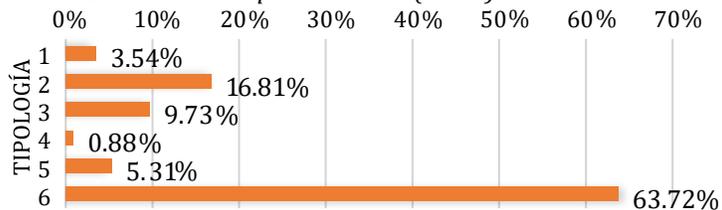
*Datos de cantidad y % en necesidad de mantenimiento severo por oxidación (MSOx)*

En la reparación de elementos oxidados, se debe limpiar la superficie y posteriormente aplicar productos que detengan el proceso corrosivo. Se puede considerar la opción de implementar medidas adicionales como la incorporación de aditivos, el uso de espesores de recubrimiento apropiados, la aplicación de revestimientos especiales, la inclusión de inhibidores de corrosión o la utilización de protección catódica, con el fin de aumentar la resistencia al deterioro del concreto reforzado (Torres, 2020).
